Der Atlas in Potsdam – Restaurierung eines Weltkulturerbes

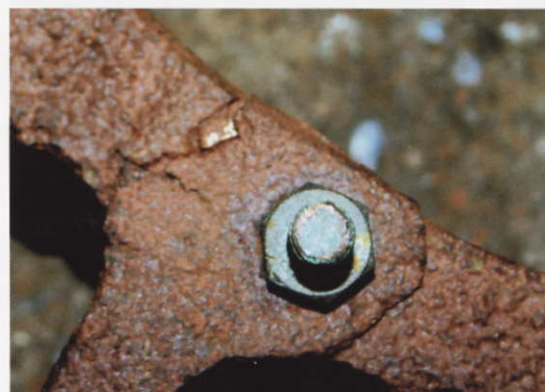
▲
Korrosionsschäden in der Stützkonstruktion

Die Bestandsaufnahme ergab Korrosionsschäden an der inneren und äußeren eisernen Stützkonstruktion und geringe Schäden an der Oberfläche der Skulptur in Form verschlissener Beschichtung und Vergoldung, sowie netzförmiger Risse. Die Schränkenlötnähte waren gut erhalten. Schraub- und Nietverbindungen in der Stützkonstruktion und zwischen der Stützkonstruktion und der Kupferhaut waren teilweise durch Korrosion lose oder aufgesprengt.

Stützen waren zu großen Teilen durch Korrosion abgemagert, an den Nietverbindungen mit der Kupferhaut war das Eisen durch Kontaktkorrosion zerstört. Die äußere Stützkonstruktion konnte bei der Restaurierung erhalten werden.

Die innere Stützkonstruktion mußte teilweise erneuert werden. Dafür wurden Konstruktionsteile aus CrNi-Stahl (Werkstoff 1.4301) verwendet und mit dem MIG-Verfahren verschweißt. Schraubverbindungen wurden ebenfalls aus CrNi-Stahl hergestellt. Die Verbindungen zwischen Eisen und Kupfer wurden gegen Kontaktkorrosion isoliert. Alle Teile der inneren und äußeren Konstruktion erhielten eine Beschichtung aus 1 K - Polyurethan.

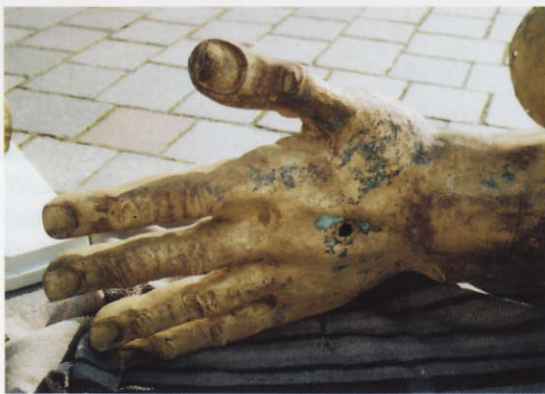
Verwitterungen in der Oberfläche

Die Restaurierung betraf auch die Wiederherstellung der Vergoldung. Nach einer behutsamen Oberflächenreinigung mit Glasperlen konnte festgestellt werden, daß die Kupferhaut trotz Verwitterung der Beschichtung und der Vergoldung keine Ansätze von Korrosion hatte. Vor der Vergoldung erhielt die Skulpturoberfläche eine Beschichtung aus einem zweimaligen Grundanstrich mit 2 K - Epoxidharz und einem einmaligen Deckanstrich aus 2 K - Polyurethan. Die Ölvergoldung wurde mit 24 Karat Transfergold und Blattgold auf einer Gesamtfläche von 28 m² ausgeführt, wobei 385g reines Gold verarbeitet wurden. Das Alte Rathaus in Potsdam erhielt nach viermonatiger sorgfältiger Restaurierung seinen krönenden Atlas zurück.

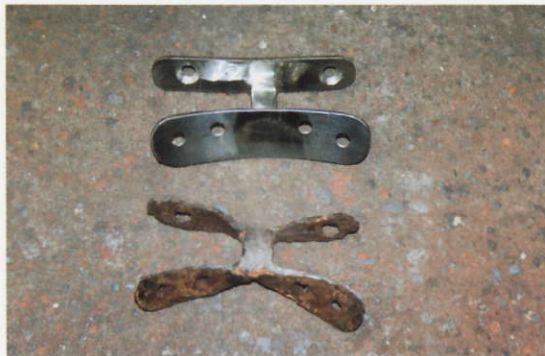
Neuanfertigungen für die Stützkonstruktion aus CrNi-Stahl

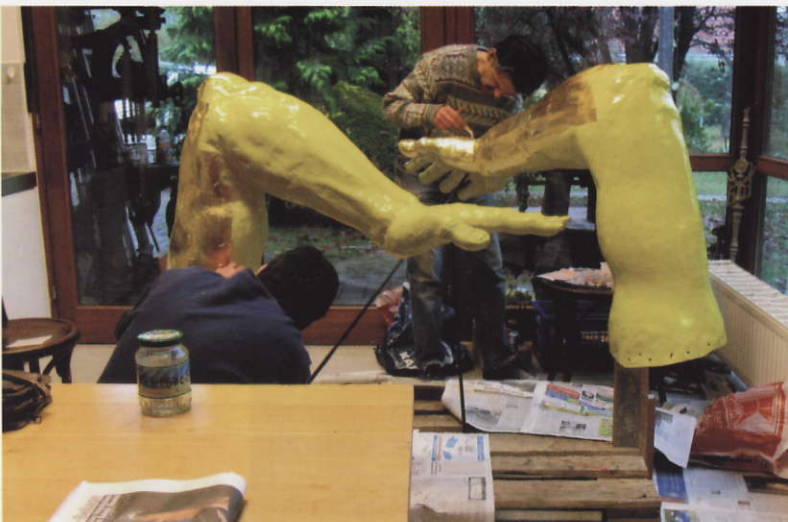
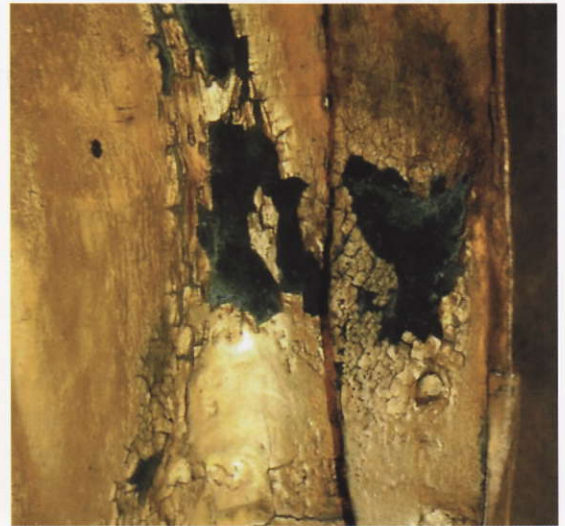
Beim Vergolden
